Gutachterliche Stellungnahme Industriestraße 7, Gunzenhausen

Begehung: 01.06.2017

Grund: Abriss der Lagerhallen und eines Bürogebäudes

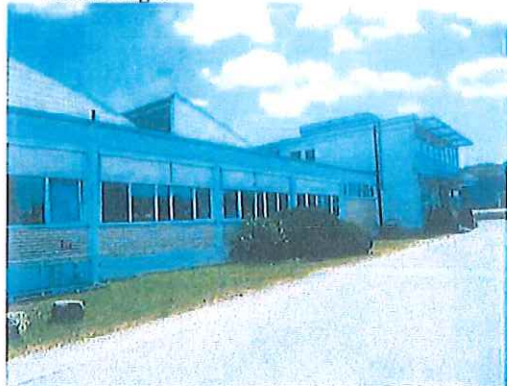
Abbildung 1

Abbildung 1: Bürogebäude

Abriss des vorderen Bereichs bis zum sichtbaren Dach im Hintergrund. Die Blechattika weist keine Spalten auf. Es existieren keine Quartiermöglichkeiten für Fledermäuse. Die Rollläden sind zu offen. Auch hier konnten keine Spuren von Fledermäusen festgestellt werden. Für Brutvögel ist der komplette Bereich uninteressant.

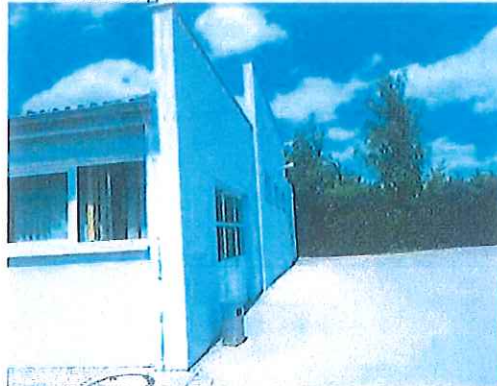
Abbildung 2: Lagerhalle:

Hier wurden 2 interessante Dachbereiche festgestellt. An der Nordseite befinden sich ein paar kleinere Spalten. Diese sind mögliche Fledermausquartiere, allerdings aufgrund der Größe ausschließlich für Einzeltiere interessant.

An der Südseite, Abbildung 2 im Vordergrund, sind 2 mögliche Spaltenquartiere. Diese sind unbenutzt. Spalten durch meist ältere Spinnenweben, verdeckt.

- Rodung der Gehölze in der Zeit von Oktober bis Ende Februar
- Entfernen der Platten auf der Nordseite der nördlichen Halle nicht vor Oktober (mögliche Männchen - und Paarungsquartiere für Fledermäuse
- Keine Nachtbaustelle (Konflikte mit jagenden Fledermäusen)
